**Oymaagac**

**13. September 2013**

## **Bericht über die geplanten Sicherungsarbeiten im unterirdischen Teil der Poterne (Stollen), Teil 2**

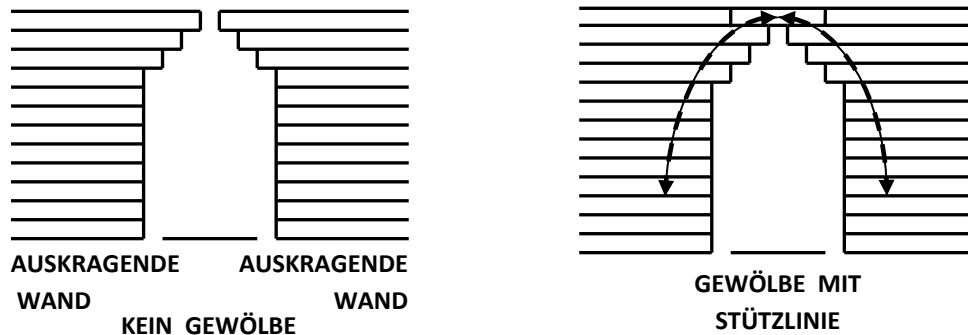
Abb. 1

Bei der vorhandenen Poterne handelt es sich um einen treppenartigen Gang mit einer Steigung von etwa 24 Grad aus der Horizontalen nach unten. Im Querschnitt betrachtet bildet den Abschluss des Poternen-Profiles ein sogenanntes Kraggewölbe, das zumindest während seines Aufmauerns aus statischer Sicht kein echtes Gewölbe (Abtrag der Vertikal-Lasten über eine Stützlinie) darstellt. Auf beiden Seiten werden die grob behauenen Steine Schicht für Schicht mit jeweils kleinem Überstand über dem vertikalen Mauerabschluss (Kragarm) ausgebildet, bis beide Seiten der Mauern in der Mitte zusammen stoßen. Siehe auch Abbildung 1. Erst wenn der „Schlussstein“ und weiteres Mauerwerk oder

Erdaufschtüttung als Auflast hinzu gefügt werden, kann sich eine Stützzlinie ausbilden, es handelt sich dann um ein echtes Gewölbe.

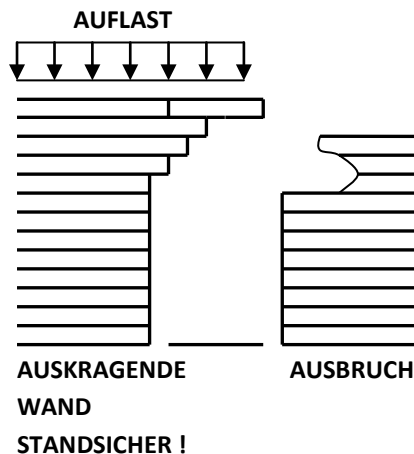
Abb. 2

Die Form der Stützzlinie, ob Parabelbogen oder Kreisbogen, ist das Resultat der Belastung. Wichtig in diesem Zusammenhang ist besonders darauf hin zu weisen, dass vor Setzen des Schlusssteines keine Gewölbetragwirkung vorhanden ist, das heißt bei dem vorhandenen Schadensbild, dem Ausbruch einer ganzen Mauerseite, die Standsicherheit der auskragenden Seite mit entsprechender Auflast noch gegeben ist. Siehe Abbildung 2. Lediglich der im Ausbruch-Bereich vorhandene Schlussstein ist gefährdet, er ist im Gewölbescheitel noch vorhanden, wahrscheinlich wird er durch Gewölbetragwirkung in Längsrichtung gehalten („Intelligenz des Materials“).

Auf Grund der zuvor ausgeführten Grundlagen wird vorgeschlagen, sich in einem ca. 1,5 m breiten Gang in offener Bauweise an die Ausbruchsstelle heranzutasten. Wegen der Höhe dieses Ganges bis zu 5,0 m ist dieser entsprechend den einschlägigen Vorschriften (Waagerechter Normverbau gemäß DIN 4124) mit Bohlen, Brusthölzern und Kanalspindeln zu verbauen. Ist man bis zur Ausbruchsstelle von außen vorgedrungen, kann das Kraggewölbe wie zuvor beschrieben Stein für Stein wieder hergestellt werden.
