Über die Farbveränderungen von Lehmziegeln durch Feuereinwirkung

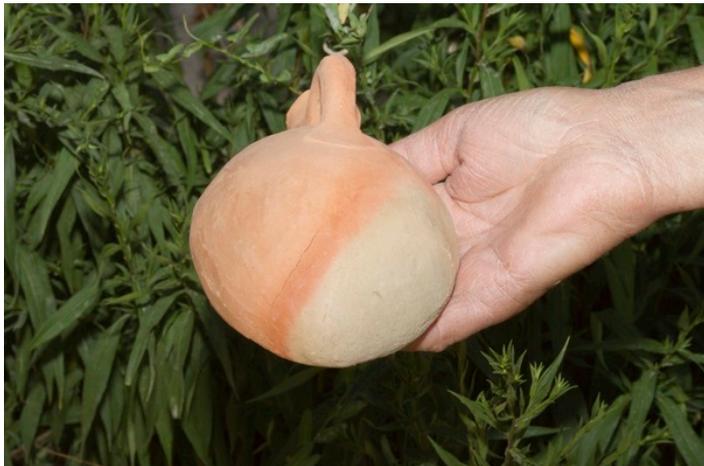
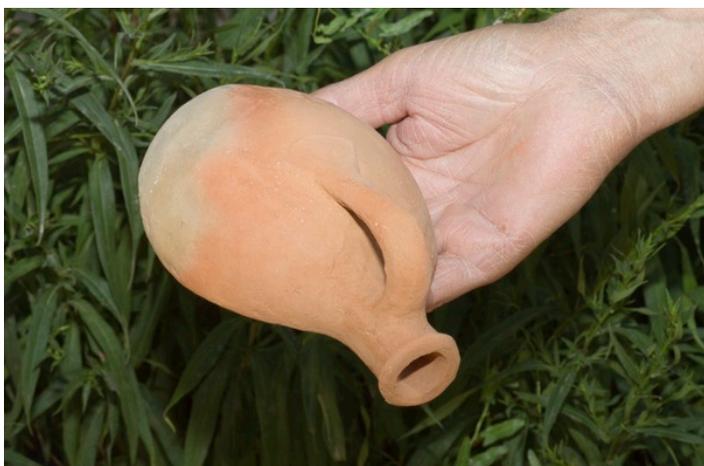
Eine weitere Rotfärbung bei stark CaO -haltigen Tonen wird verhindert durch den Einbau des Eisens in die entstehenden Calciumsilikate oder Calciumalumosilikate. Am Beispiel der Wanne aus dem Torraum wird diese Scherbenentwicklung ganz deutlich. Außerdem wird die Beantwortung der Frage nach Slip auf der Außenseite der Wanne noch schwieriger, bzw. neigt sich eher zu einer Verneinung eines Überzuges. Bei Brennversuchen in Oymaagac konnte diese Farbentwicklung nachgewiesen werden.

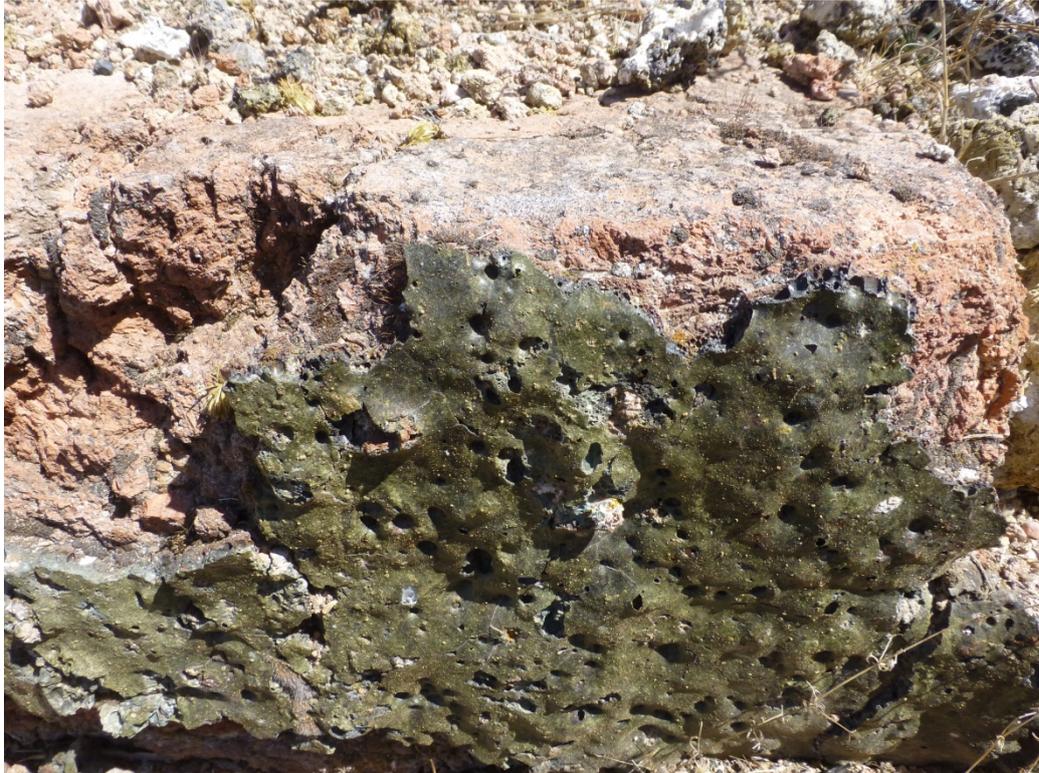
Bei weiter Erhöhung der Brenntemperatur Färbt sich der Lehm grünlich und wird in seiner Struktur zerstört, d.h.er bläht auf. Der Keramiker spricht von Schmolzbildung.

Es ist nicht möglich die genauen Umwandlungstemperaturen festzulegen. Der Einfluss der mineralogischen (chem.) Zusammensetzung auf die Umwandlungstemperatur kann nur durch Brennversuche am Originalmaterial festgestellt werden. Die Schmolzbildung kann aber um die 1200°C angenommen werden. Da die Umwandlungstiefe im gezeigten Beispiel nur etwa 1cm beträgt kann man von einem kurzen heftigen Feuer ausgehen. Je nach Dauer des Feuers wird die Umwandlungstiefe größer werden.
